## Полная проверка авто под ключ

| Параметр | Значение |
|---|---|
| Модель | Audi A3 Sportback 2,0 FSI |

## Audi A3, 2007

VIN: WAUZZZ8P78A060783 Госномер: сейчас нет

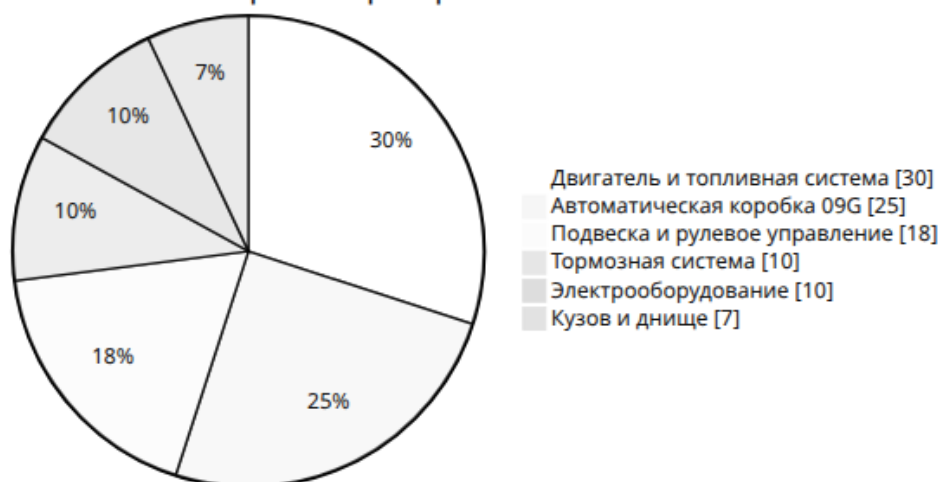
ние технического риска при пробеге 192 501 км

Следующая диаграмма — **не статистическая вероятность отказа**. Это аналитическое распределение внимания при обследовании именно этого автомобиля на пробеге 192 501 км: учитываются вероятность возрастной неисправности, стоимость ремонта и последствия отказа.

Отдельно от круговой диаграммы следует держать риск Takata: его вероятность без VIN-проверки неизвестна, поэтому смешивать его с механическими процентами некорректно, но **по тяжести возможных последствий он имеет первый приоритет**. Audi и государственные отзывные реестры прямо связывают дефект со способностью старого газогенератора разрушаться и выбрасывать металлические фрагменты.
